BAUROTH
Baumgutachten & Baumpflege

Gutachten

**Prüfung der Verkehrssicherheit an zwei Bäumen und
Prüfung der Baumschutzmaßnahmen an fünf Bäumen**

Bestandsaufnahme vor Baubeginn

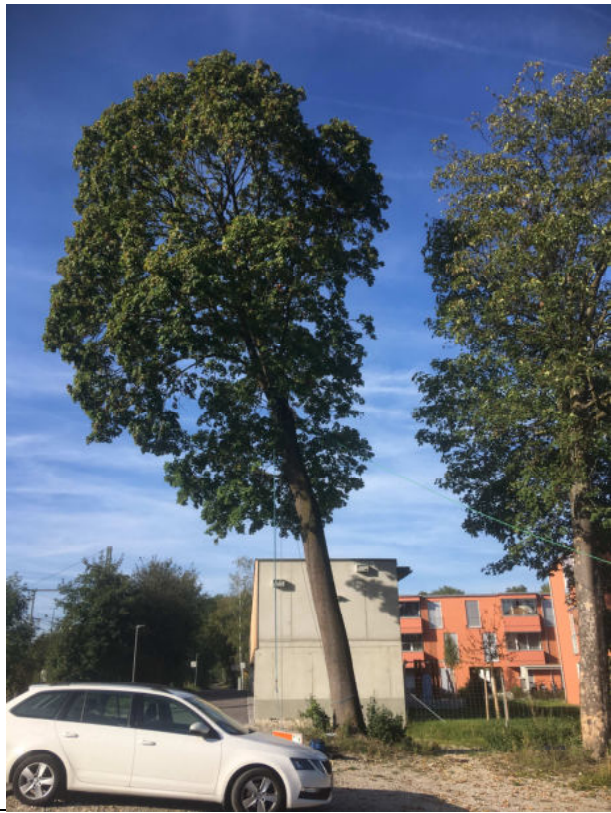
6.1. Visuelle Untersuchung des Baumes-Nr. 1 Spitzahorn

Der Spitzahorn neigt sich in Richtung Süden. Die dichte Belaubung und die nahezu geschlossenen Kronenperipherie sprechen für eine gute Vitalität ohne Einschränkung. Der Stamm des Baumes zeigt keine Verletzungen oder sonstige Holzschäden.

Baum-Nr. 1	Baumschutz im Bereich der Kronentraufe
Baum-Nr. 2	Baumschutz im Bereich der Kronentraufe Kronenpflege und Kroneneinkürzung um ca. 2 m in der Höhen nach ZTV-Baumpfleger 2017 Abs. 3.2.2 und 3.3.1, Einbau einer dynamischen Kronensicherung 4t Bruchlast zur Sicherung des Zwiesels lt. Abs 3.4.1
Baum-Nr. 3	Baumschutz im Bereich der Kronentraufe Kronenpflegeschnitt nach ZTV-Baumpfleger 2017 Abs. 3.2.2

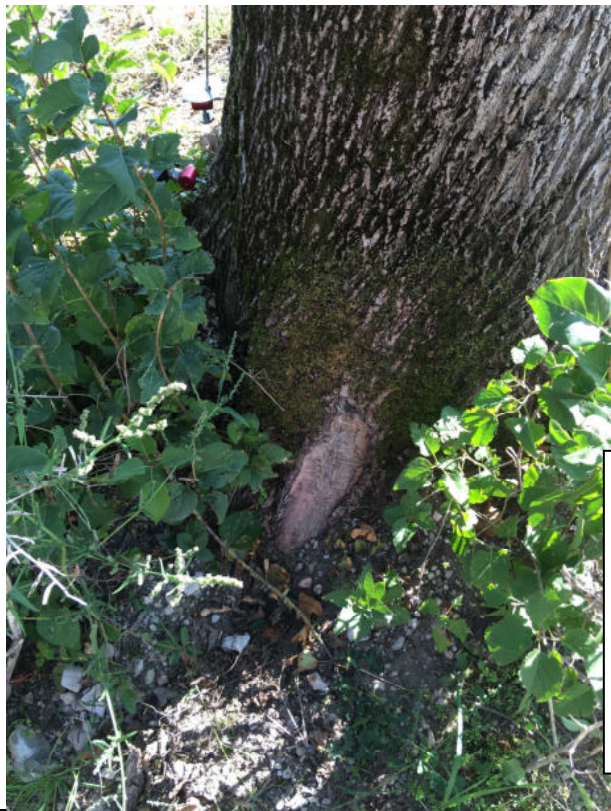
Am Stammfuß sind mehrere Verletzungen sichtbar - an der Westseite des Stammfußes befindet sich am Ende eines Versorgungsschattens eine Höhlung, die ca. 20 cm tief ist und von Ameisen bewohnt wird.

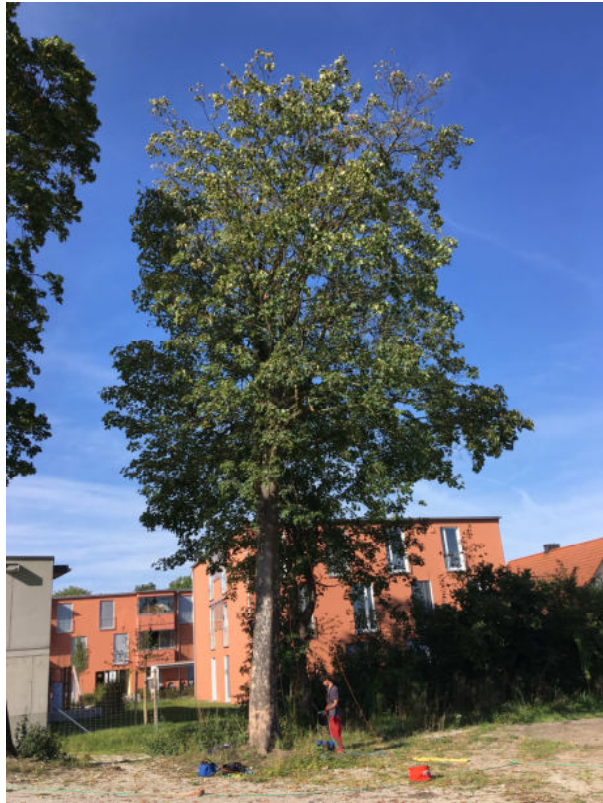
6.2. Visuelle Untersuchung des Baumes-Nr. 2 Bergahorn

Die Krone des Bergahorns ist schütter. Blattgröße und Blattfärbung entsprechen nicht der Reifephase eines gesunden Exemplars gleicher Art. In der Oberkrone ist Totholz im Feinstastbereich sichtbar. Die Vitalität des Baumes ist geschädigt.

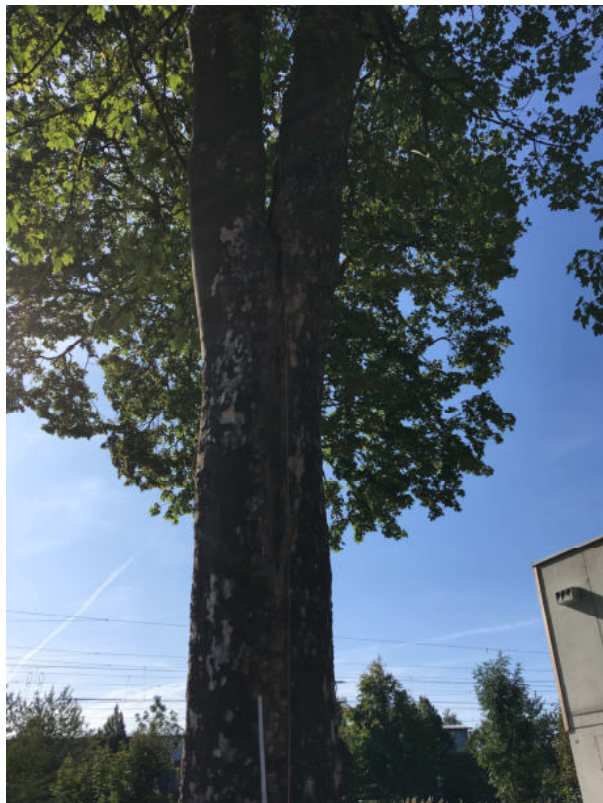
Der Stamm ist auf der Nordseite durch eine Riss gekennzeichnet, der vom Zwiesel beginnend ca. 3 m über dem Boden endet. Der Holzkörper des Stammes ist sichtbar. Im Druckzwiesel ist die Fäule schon einige Zentimeter in den Stamm vorgedrungen. Die Wundränder sind von einer gesunden Kalluswulst begrenzt.

Baum-Nr. 1	Der Ahorn ist verkehrssicher. Mit 326 % Standsicherheit und 377 % Bruchsicherheit hat der Baum trotz massiver Schäden am Standort und im Wurzelbereich noch 10 bis 15 Jahre verkehrssichere Standzeit vor sich. Es bleibt zu beobachten, wie sich die Beschädigungen des Wurzelbereiches auf die Standsicherheit auswirken werden. Der Baum ist derzeit vital und durchaus erhaltenswert in jeder Hinsicht.
Baum-Nr. 2	Der Bergahorn ist ebenfalls verkehrssicher. Der Zugversuch lieferte erstaunlich positive Ergebnisse. Der sichtbar veränderte Standort gewährleistet eine Standsicherheit von 388 %. Die Bruchsicherheit des Stammfußes liegt bei einer angenommenen Windstärke 12 bei 674 %. Die Vitalität des Baumes ist allerdings eingeschränkt. Der Bergahorn verlangt nach Pflege, um am Standort weiterhin seine Funktion erfüllen zu können. Der Riss auf der Nordseite des Stammes sollte mit dem Einbau einer Kronensicherung gesichert werden.

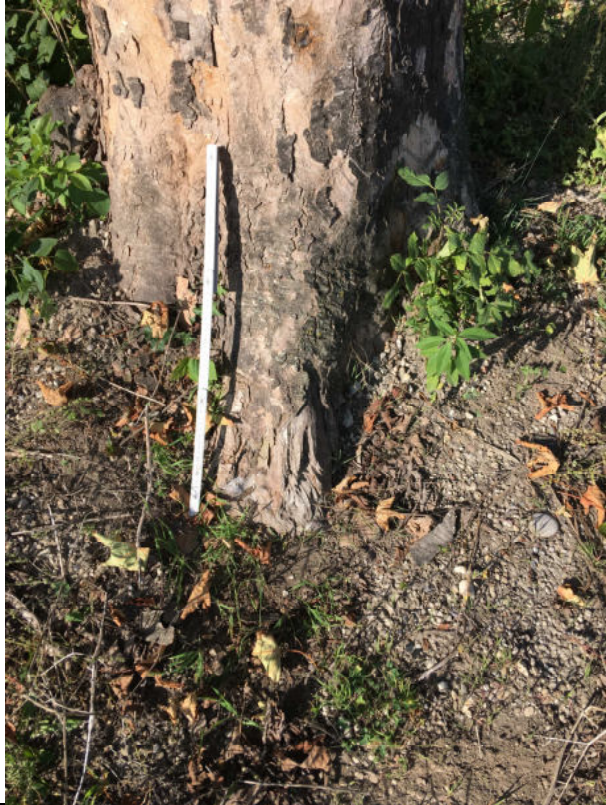
Am Stammfuß sind mehrere mechanische Verletzungen sichtbar. Der Holzkörper liegt frei und ist aufgerissen. Reaktionsholz ist nicht zu erkennen. Möglicherweise wurden in diesem Sektor des Standortes die Wurzeln abgegraben.

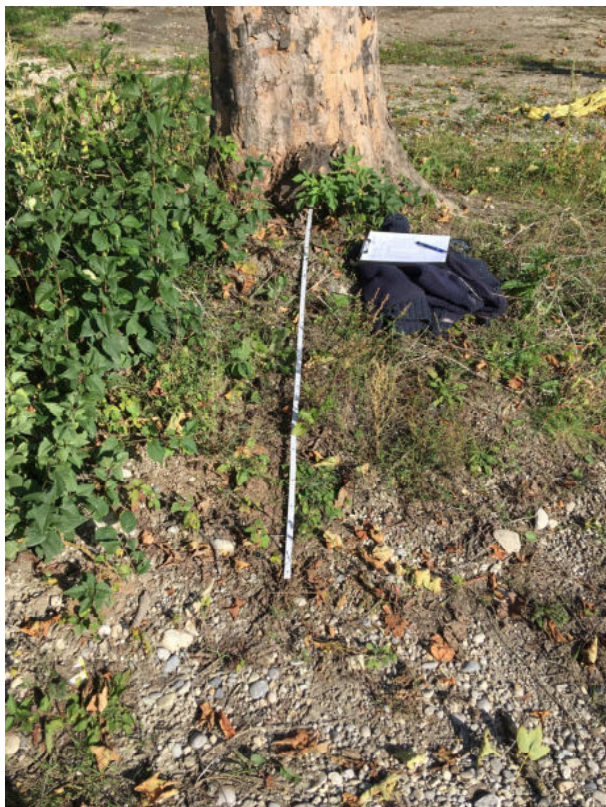
Der Standort des Bergahorns ist teilweise bis auf 150 cm vom Stamm entfernt abgegraben worden. Die Humusaufgabe wurde abgezogen.

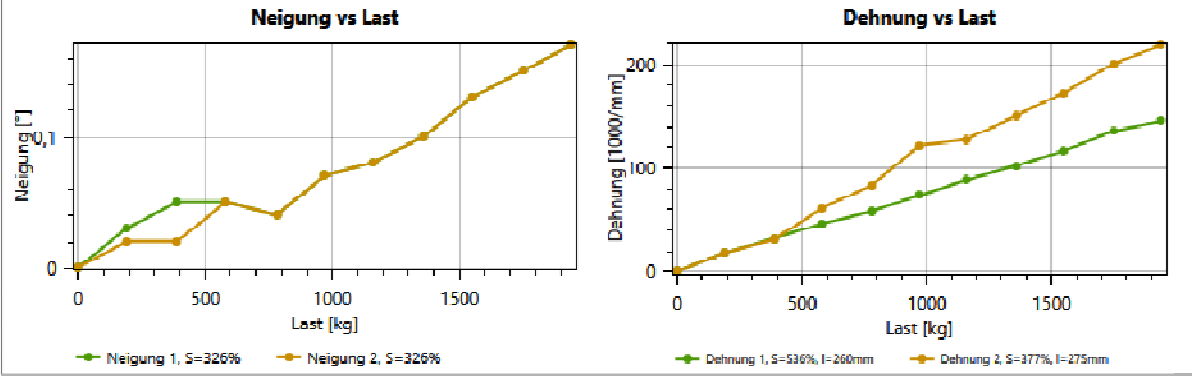
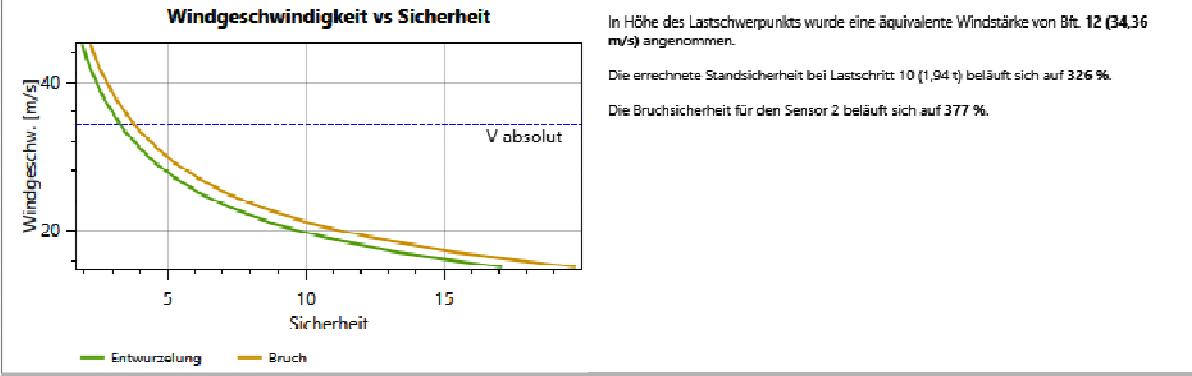
Projekt: Gemeinde Neufahrn Am Bahnd... Baum Nr. 1 Report Nr. 1 Datum: 21.09.2019 Gutachter: Björn Bauroth

Der Ahorn ist verkehrssicher.
Die Standsicherheit liegt mit 326 % weit über den geforderten 150%
Die Bruchsicherheit liegt ebenfalls mit 377 % weit über den geforderten 150 %.

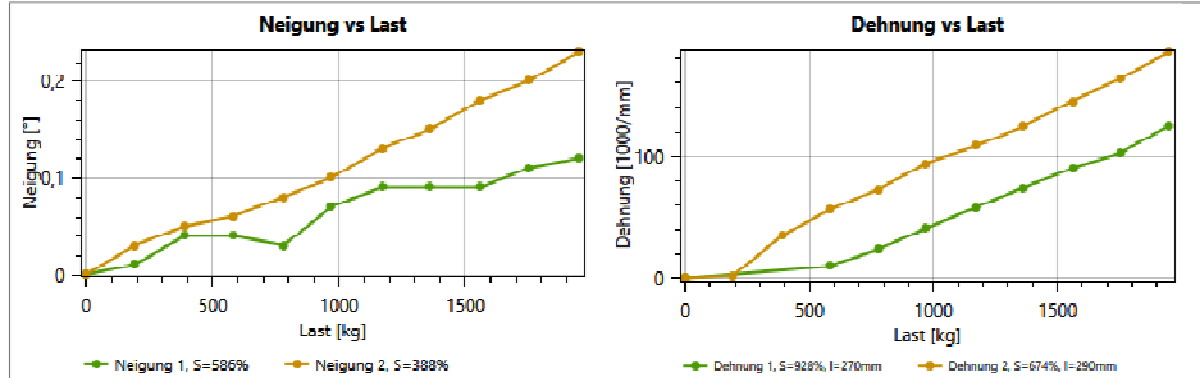
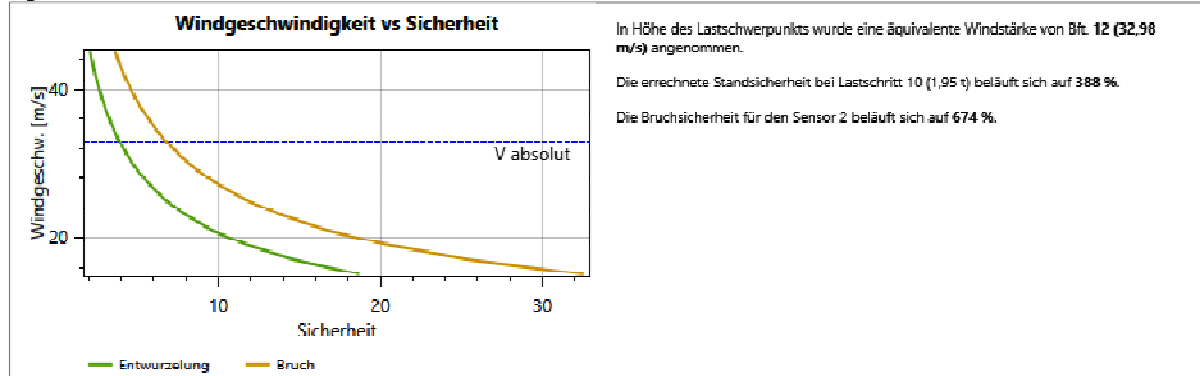
Projekt: Gemeinde Neufahrn Am Bahnd... Baum Nr. 2 Report Nr. 2 Datum: 21.09.2019 Gutachter: Björn Bauroth

Der Bergschorn ist vertehrtsicher.
Die Standsicherheit liegt mit 388% weit über den geforderten 150%.
Die Bruchsicherheit liegt mit 674 % ebenfalls weit über den geforderten 150%.

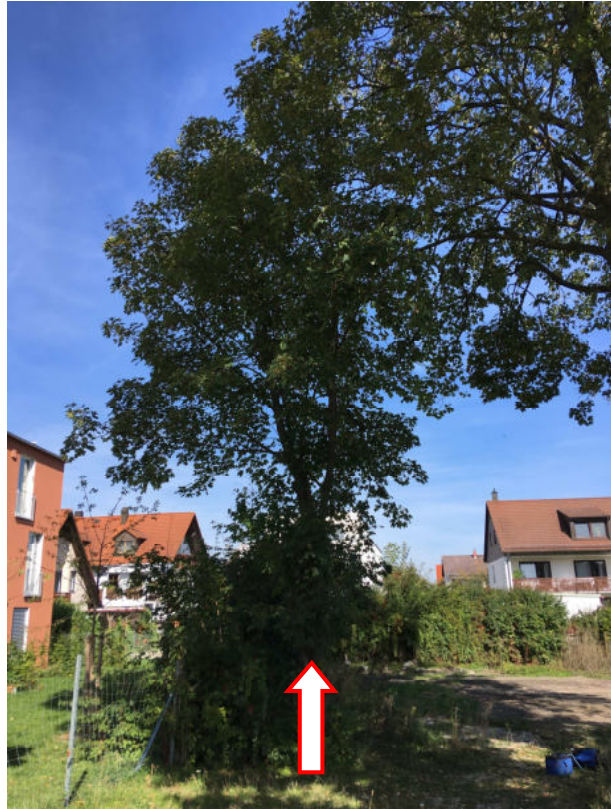
6.4. Visuelle Untersuchung - Baum-Nr. 3

Vitalität 0: gesund bis leicht geschädigt
Krone: eingeengt, einseitig, unsymmetrisch
Stammfuß: in Ordnung
Stamm: in Ordnung
Alter: ca. 30 Jahre
Verkehrssicherheit: verkehrssicher

Baum-Nr. 3	Der Bergahorn ist verkehrssicher. Der Baum ist unterständig und sollte auch in dieser Position gehalten werden. Die instabilen Astanbindungen und die eigenwillige Form des Kronenansatzes stellen kein Problem dar, solange der Baum regelmäßig fachkundig geschnitten wird. Der Baum ist als Sichtschutz und Habitatbaum durchaus erhaltenswert.
Baum-Nr. 4	Die Birke ist verkehrssicher und ohne Einschränkungen erhaltenswert.
Baum-Nr. 5	Die Esche ist nicht verkehrssicher. Totholz in der gesamten Krone stellt eine Gefahr für die Anwohner dar. Der Baum ist sehr kompakt und vital. Es wäre wünschenswert, ihn erhalten zu können, obwohl die geplante Baumaßnahme bei Baumerhalt deutlich nach Süden abrücken müsste. Der Baumschutz sollte vor Beginn der Baumaßnahme im Bereich der Kronentraufe installiert werden, um den Standort vor jeglicher Verdichtung oder Verunreinigung zu schützen.

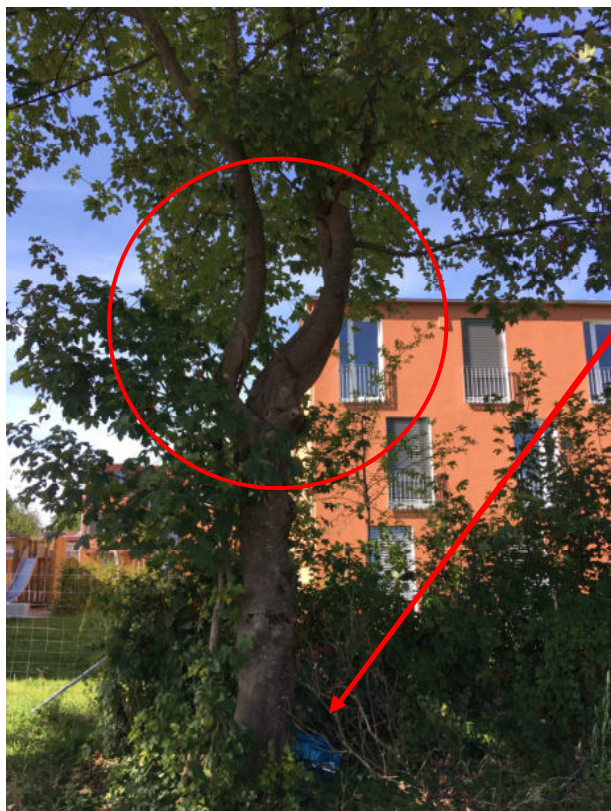
Die charakteristischen Astanbindungen sind unproblematisch, solange der Baum deutlich im Unterwuchs der beiden Nachbarbäume verbleibt.

Müll und Farbeimer unmittelbar im Standraum des Baumes

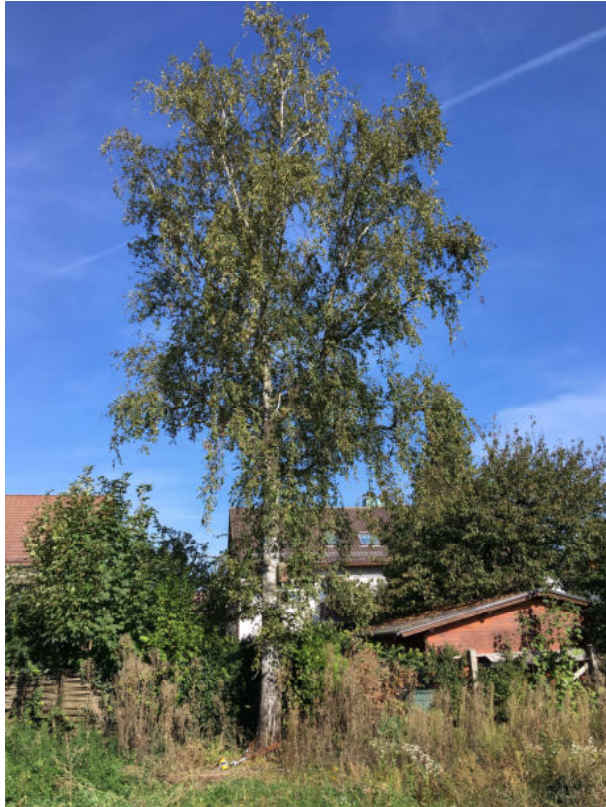
6.5. Visuelle Untersuchung Baum Nr.4

Vitalität 1: geschädigt
Krone: schütter
Stamm: in Ordnung,
Versorgungsschatten auf der Nordseite
unproblematisch
Stammfuß: in Ordnung
Alter ca. 40 Jahre
Verkehrssicherheit: verkehrssicher

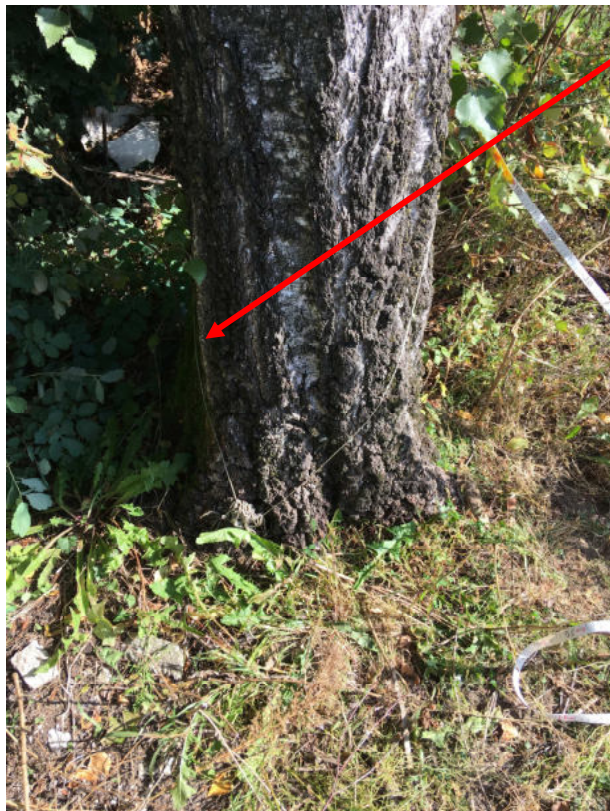
Versorgungsschatten auf der Nordseite

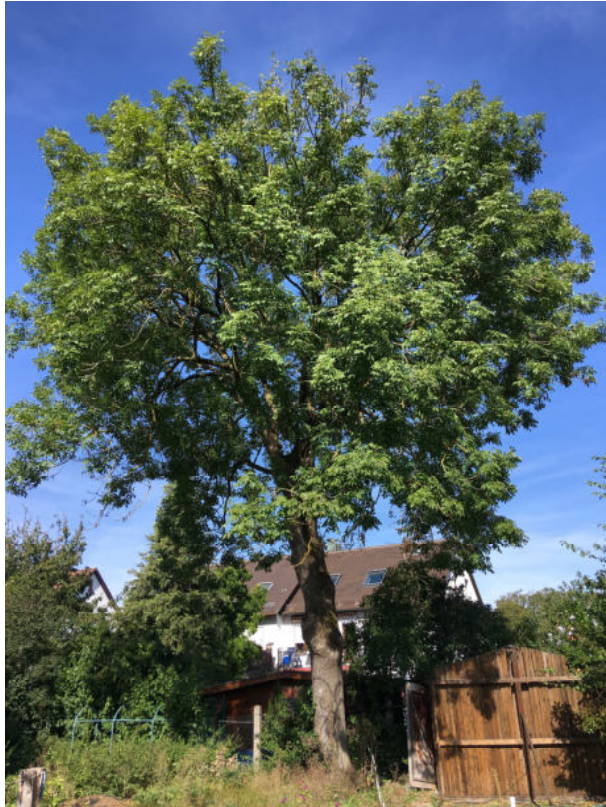
6.6. Visuelle Untersuchung - Baum-Nr. 10

Vitalität 0: gesund bis leicht geschädigt

Krone: kompakt, Totholz

Stamm: in Ordnung

Stammfuß: Wurzelverletzungen,
Würgewurzeln, Holzschäden

Alter: ca. 40 Jahre

Verkehrssicherheit: **nicht
verkehrssicher**

Baum-Nr. 4	Baumschutz im Bereich der Kronentraufe - sonst keine Maßnahme erforderlich
Baum Nr.5	Baumschutz im Bereich der Kronentraufe Kronenpflege nach ZTV-Baumpfleger 2017 Abs. 3.2.2 - hier insbesondere Totholzentfernung

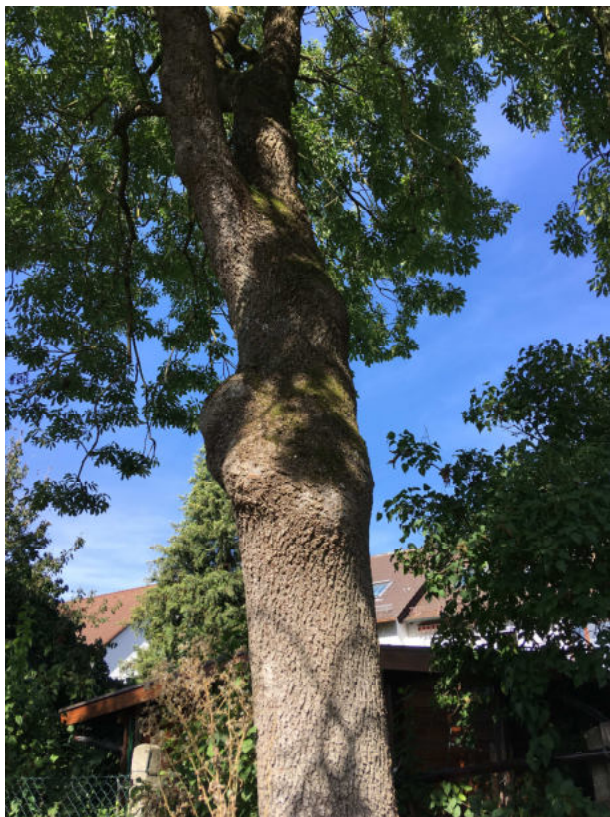
Die die auffälligen Verformungen unterhalb des Stammkopfes sind vollständig überwält. Es besteht keine Notwendigkeit für eine eingehende Untersuchung.

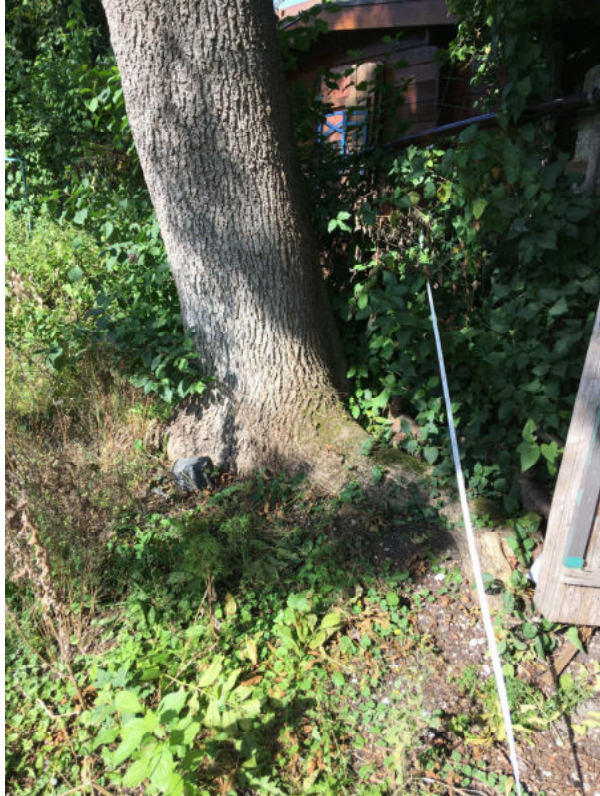
Am Stammfuß sind eine oberflächennahe Grobwurzel und einige Würgeurzeln sichtbar.

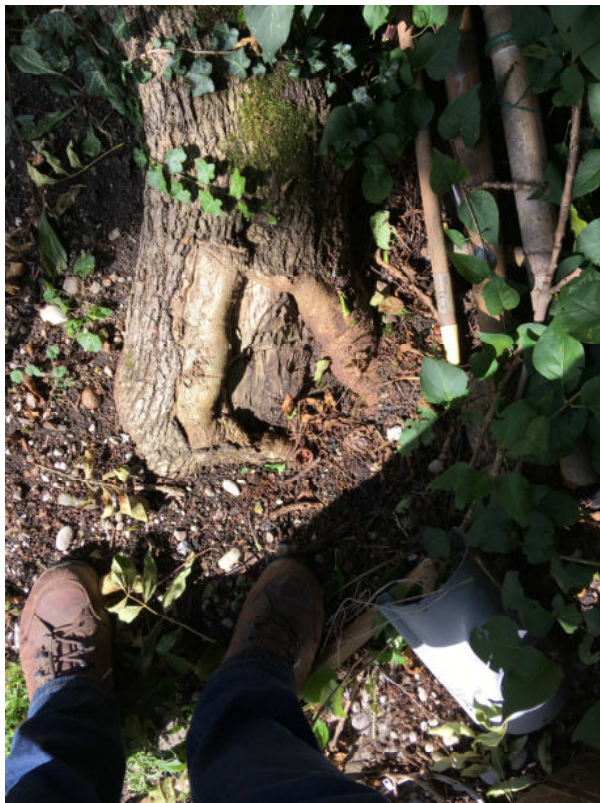
Die Verletzung der Grobwurzel ist großflächig, aber bereits durch kräftiges Reaktionsholz abgegrenzt.
