BAUROTH
Baumgutachten & Baumpflege

Gutachten

**Prüfung der Verkehrssicherheit an zwei Bäumen und
Prüfung der Baumschutzmaßnahmen an fünf Bäumen**

Bestandsaufnahme vor Baubeginn

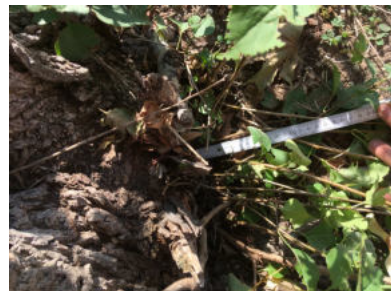
Am Stammfuß sind mehrere Verletzungen sichtbar - an der Westseite des Stammfußes befindet sich am Ende eines Versorgungsschattens eine Höhlung, die ca. 20 cm tief ist und von Ameisen bewohnt wird.

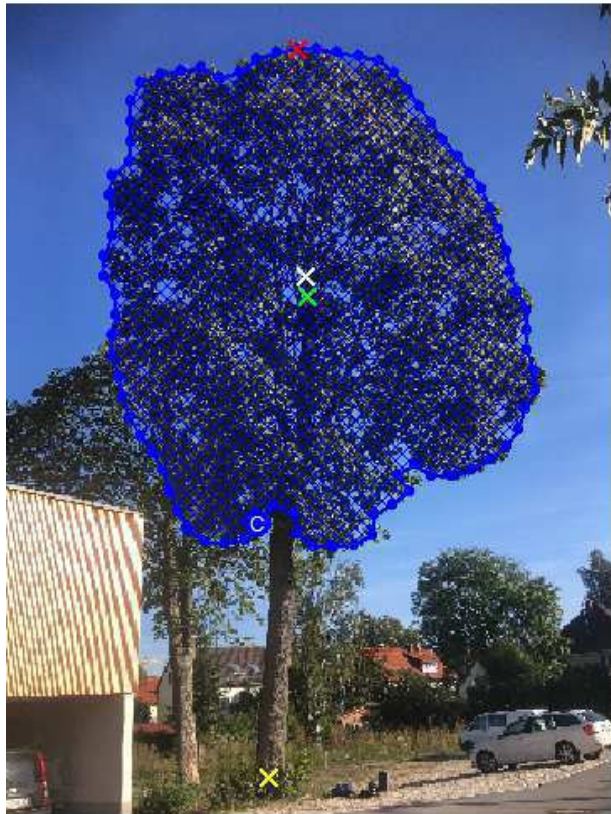
Mit dem Programm Arwilo (Rinntech) wird zunächst aus der Digitalfotografie des Baumes die Kronenfläche berechnet. Über die vor Ort gemessene Baumhöhe wird die grafische Darstellung in Relation gebracht und so der Kraftschwerpunkt und die Kronenfläche / Windangriffsfläche des Baumes ermittelt.

Der Ahorn ist verkehrssicher.
Die Standsicherheit liegt mit 326 % weit über den geforderten 150%
Die Bruchsicherheit liegt ebenfalls mit 377 % weit über den geforderten 150 %.

Baum-Nr. 1	Der Ahorn ist verkehrssicher. Mit 326 % Standsicherheit und 377 % Bruchsicherheit hat der Baum trotz massiver Schäden am Standort und im Wurzelbereich noch 10 bis 15 Jahre verkehrssichere Standzeit vor sich. Es bleibt zu beobachten, wie sich die Beschädigungen des Wurzelbereiches auf die Standsicherheit auswirken werden. Der Baum ist derzeit vital und durchaus erhaltenswert in jeder Hinsicht.
Baum-Nr. 2	Der Bergahorn ist ebenfalls verkehrssicher. Der Zugversuch lieferte erstaunlich positive Ergebnisse. Der sichtbar veränderte Standort gewährleistet eine Standsicherheit von 388 %. Die Bruchsicherheit des Stammfußes liegt bei einer angenommenen Windstärke 12 bei 674 %. Die Vitalität des Baumes ist allerdings eingeschränkt. Der Bergahorn verlangt nach Pflege, um am Standort weiterhin seine Funktion erfüllen zu können. Der Riss auf der Nordseite des Stammes sollte mit dem Einbau einer Kronensicherung gesichert werden.

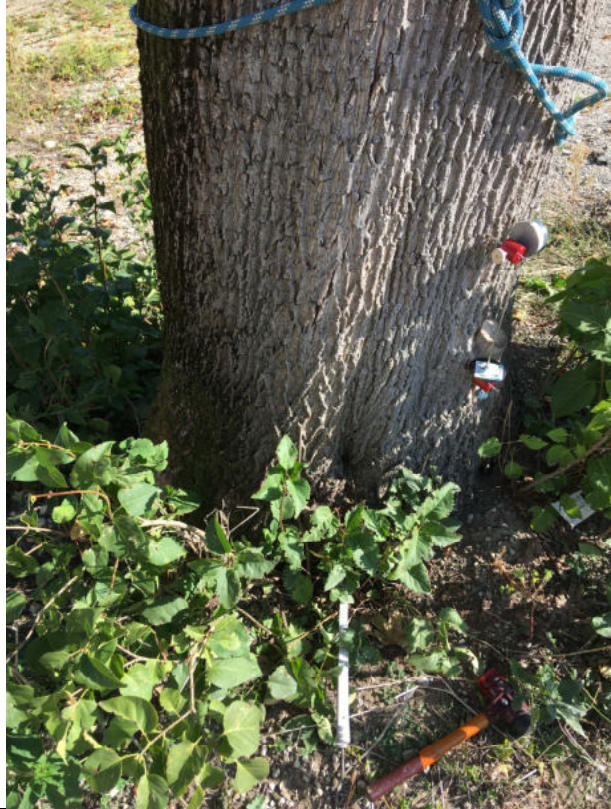
Am Stammfuß der untersuchten Bäume (hier im Bild Ahorn-Nr. 1) wurden Kippwinkelsensoren angebracht. Es wurden immer 2 Sensoren angebracht, um die erzeugten Messwerte abzusichern.

Dehnungssensoren messen die Faserdehnung auf der Zugseite und die Faserstauchung auf der Druckseite.

Der Baum wurde nun in Lastschritten von 200 kg durch ein Zuggerät belastet. Der Lasteintrag wurde über ein Lastmessgerät gemessen.
